وزارة الثقافة  
المجلس الأعلى للآثار

# ترميم آثار فوه

فوه ١٩٩٧

إعداد : قطاع الآثار الإسلامية والقبطية

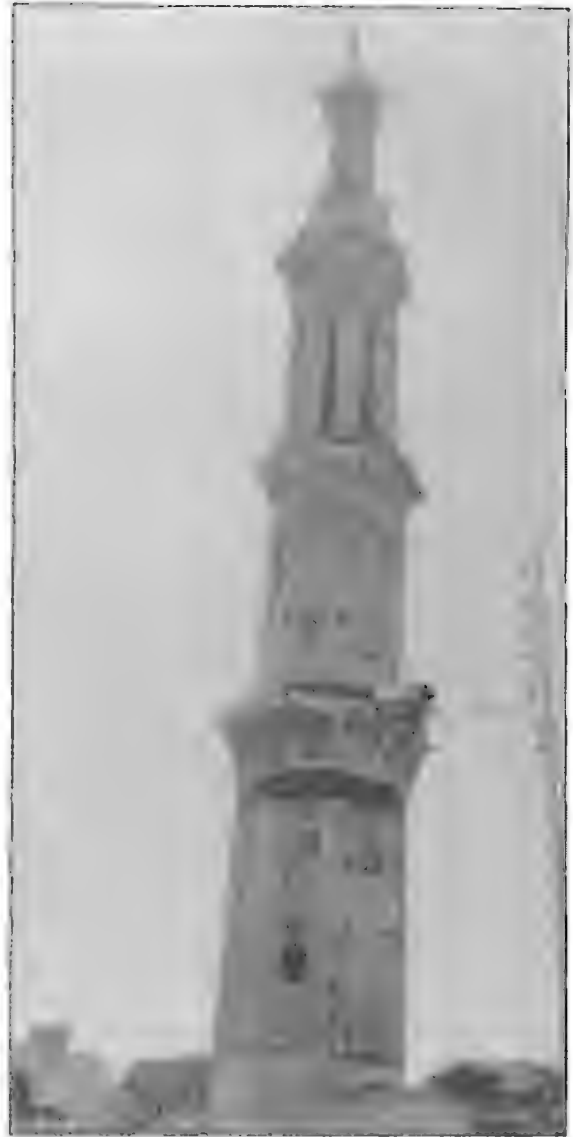
- ١ - كان السقف فى حالة متهاكة فقد تشبع بالرطوبة نتيجة مياه الأمطار وأدى ذلك إلى تحلل الأخشاب .
- ٢ - حدوث هبوط فى العديد من الأعمدة الحاملة للعقود أحدث تصدعات فى العقود بالإضافة الى وجود ميل واضح بها .
- ٣ - ارتفاع نسبة الرطوبة فى الجدران الخارجية للجامع نتيجة لارتفاع منسوب المياه الجوفية وارتفاع رديم الشوارع المحيطة .
- ٤ - تأكل معظم الزخارف الموجودة أعلى المداخل الخارجية للجامع .
- ٥ - وصلت المئذنة الى درجة كبيرة من الخطورة نتيجة لوجود بعض الميل فى الدورة الاخيرة للمئذنة وتلف معظم المقرنصات الحاملة لدورات المئذنة ادى الى تفكك السياج الخشبى للشرفات .

جامع عبد الرحيم القناني قبل الترميم  
« وظهر ميل المنكبة »

ب- نظرا للحالة السيئة للأعمدة والعقود كما سبق ذكره استقر الرأي الهندسى على ضرورة فك هذه الأعمدة والعقود حتى يتم تدعيمها وبالفعل تم ذلك مع ترميمها حتى يتم اعادتها فى اماكنها القديمة .

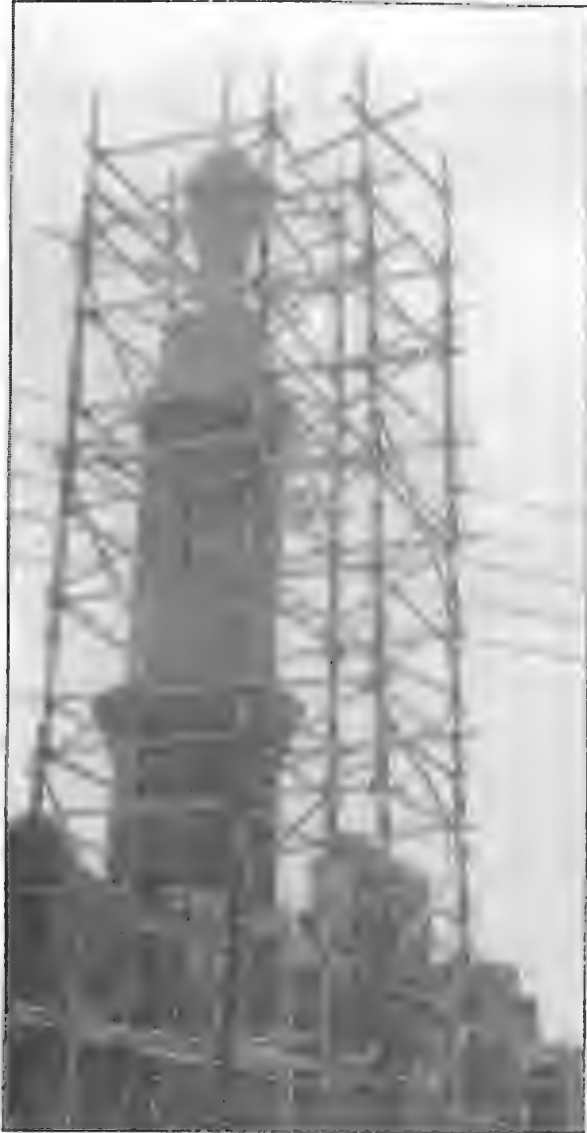
جامع أبو المكارم أثناء الترميم

- ٢- تغيير الأرضيات بالكامل وتركيب بلاط حجارى .
- ٣- تركيب طبقات عازلة أفقيا ورأسيا من الرقائق المعدنية للجدران .
- ٤- تكسير أعمال البياض بكامل الجامع داخليا وخارجيا مع عمل الترميمات اللازمة للشروخ وفك عقود المسجد وإعادتها بالشكل الأثرى القديم .
- ٥- فك وإعادة مباني قبة الجامع مع الاحتفاظ بالشكل الأثرى .
- ٦- تغيير الاسقف بالكامل وتركيب أخشاف جديدة وعمل طبقة عازلة وتركيب بلاط للسطح .
- ٧- تغيير نجارة المسجد بالكامل من أبواب وشبابيك بالشكل الأثرى القديم السائد فى ذلك العصر .
- ٨- ترميم المئذنة بالكامل وتشكيل المقرنصات والزخارف وإعادة الشكل المعمارى الأثرى القديم .
- ٩- ترميم السلم الخشبى داخل المئذنة مع تغيير نجارة الدرابزينات طبقا للمواصفات الأثرية الأصلية .
- ١٠- إعادة بناء وترميم وإصلاح دورات المياه من مباني ونجارة وأدوات صحية وقيشانى وبلاط أرضيات .

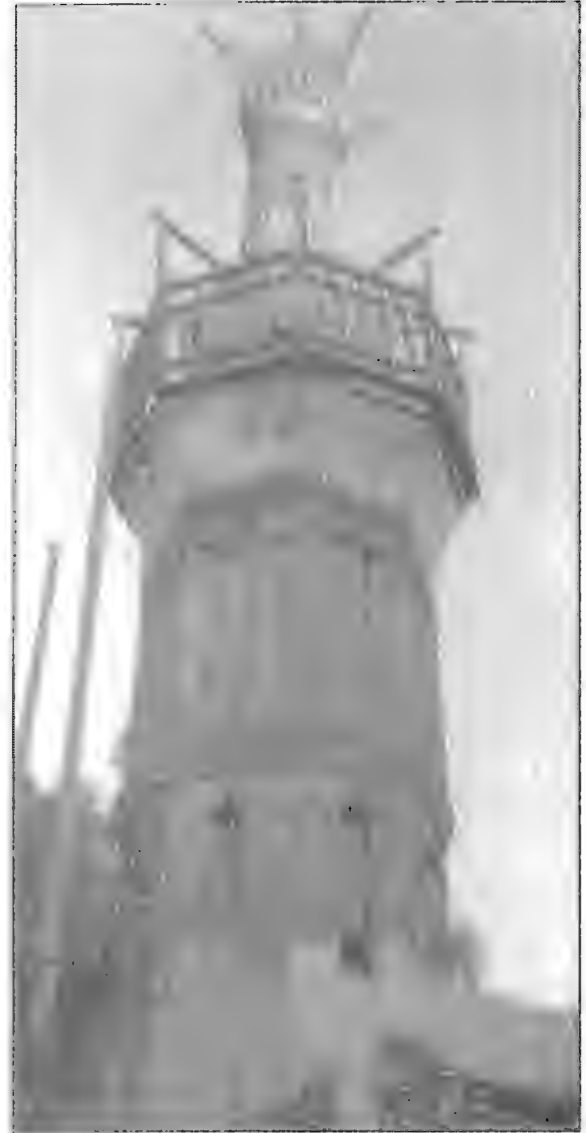
منكبة مسجد الشيخ شهبان قبل الترميم

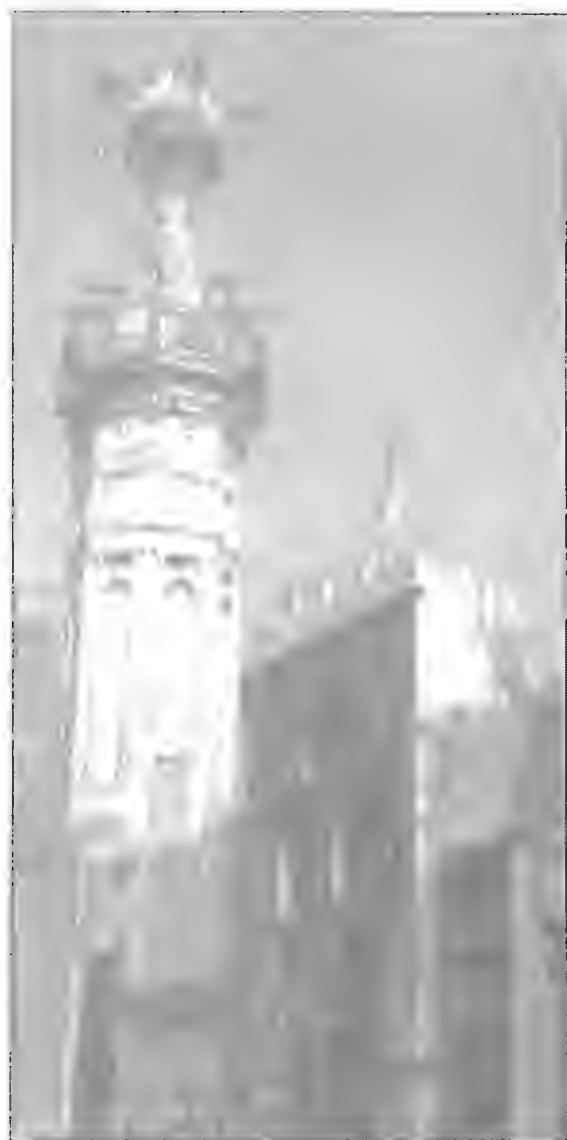
مسجد داعك الدار قبل الترميم
